# FRISCH HERAUSGEPUTZT

Die Sanierung von Schwimmhallen ist für die beteiligten Fachunternehmen meist eine größere Aufgabe, als es den ersten Anschein hat. So auch bei diesem Projekt. Durch ein ganzes Bündel von Maßnahmen erhielt die Schwimmhalle eine neue Attraktivität.

TEXT: JOACHIM HOPP FOTOS: TOM BENDIX

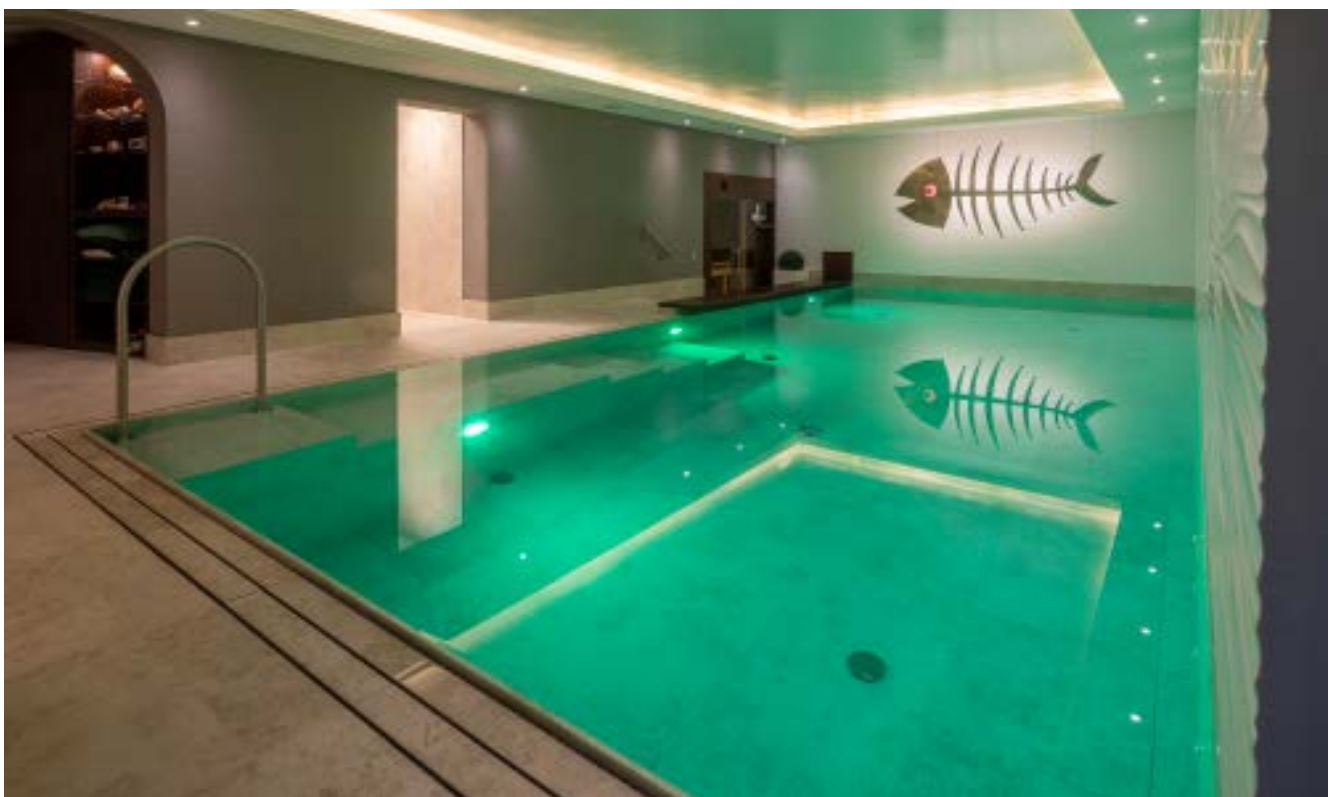
Die Tatsache, dass der Raum recht flach ist und keine Fenster hat, ließ sich nicht ändern. So wurden sowohl der Boden als auch das Becken mit dem gleichen Feinsteinzeug belegt. So wirken die kleinen Flächen viel großzügiger.

Mit diesen Vorgaben konnte trotzdem die gesamte Erscheinung der Schwimmhalle komplett modernisiert werden. Da Budget und Raum keine „großen architektonischen Gesten“ zuließen, mussten die räumlichen Qualitäten insbesondere durch Licht, Oberflächen und Details hergestellt werden. So wurde, um den Raum möglichst groß erscheinen zu lassen, der Boden und das Becken durchgehend mit 60/60cm Steinzeugfliesen belegt. Deren Design bildet den natürlichen Jura-Stein nach, der in der klassischen Architektur ein oft verwendetes Material ist. Der Vorteil der Feinsteinzeug-Variante ist, dass das gleiche Material auch im Unterwasserbereich eingesetzt werden kann. Selbst die Rinnensteine konnten aus diesem Material individuell für dieses Projekt hergestellt werden, sodass das gleiche Material vom Beckenumgang zum Beckenrand in das Wasser übergeht. Dabei wurde darauf geachtet, dass die Fugen im ganzen Raum und über alle Bauteile durchlaufen. Selbst die Abdeckung der

Überlaufrinne wurde mit diesen Steinen im gleichen System ausgeführt. So ergibt sich eine großzügige Erscheinung der eigentlich eher kleinen Flächen im Raum.

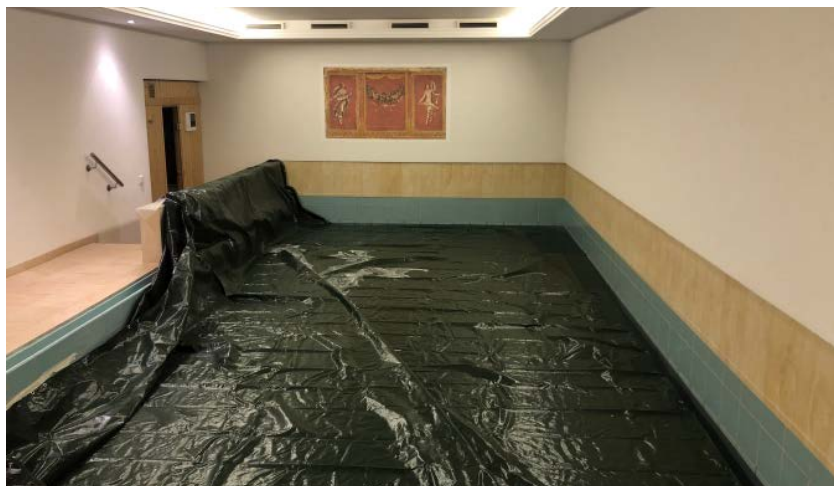
Das Bild zeigt die Schwimmhalle vor den Sanierungsarbeiten. Feuchteschäden waren nicht mehr zu übersehen und eine Generalsanierung unausweichlich.

Mit der Erfahrung aus vielen Schwimmbad-Sanierungen konnte das Problem aber schnell gefunden werden: Bei Schwimmbecken, deren Überlaufrippen mit keramischen Rinnensteinen ausgeführt sind, liegt der Wasserspiegel 2 bis 3 cm höher als der Beckenumgang. Dadurch entsteht ein Wasserdruck, der das Wasser durch die unvermeidlichen kleinen Risse und Löcher im Fliesenkleber zwischen Fliese und Abdichtung unter die Fliesen des Beckenumganges „kriechen“ lässt. Da der Druck sehr niedrig ist und die Risse sehr klein, kann das ein

sehr langsamer Prozess sein. Das Problem ist, dass das Wasser permanent durch die Risse kriecht und irgendwann, irgendwo an dem Fuß der Hallenwände ankommt und dort feuchte Flecken bildet.

Dieser Prozess kann nur durch einen dicht schließenden Verguss, die sogenannte „kapillARBrechende Sperre“, zwischen Beckenrandstein und durchlaufender Abdichtungsebene unterbrochen werden. Da die Beckenrandsteine auf das neue Farbkonzept abgestimmt werden sollten, wurden diese und auch alle anderen Fliesen in der Halle entfernt. Bei diesen Arbeiten zeigte es sich, dass die Abdichtungsebene auch an anderen Stellen Schäden aufwies, was dazu geführt hatte, dass der Rohbau stärker durchfeuchtet war und zunächst getrocknet werden musste. Erst nach Rückbau aller Beschichtungen und Trocknung des Rohbaus konnte wieder ein neuer Schichtaufbau begonnen werden.

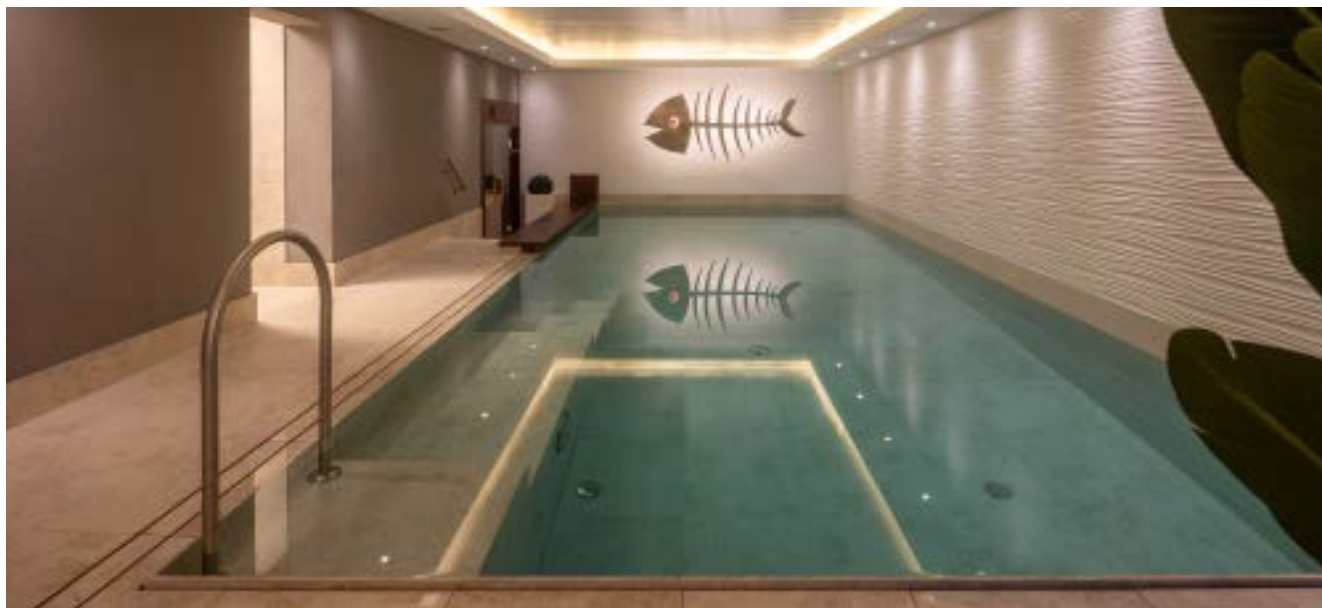
Die Bauherrin ließ einen großen Fisch aus Edelstahl fertigen, der nun mit Abstand zur Wand über dem Wasser schwebt.

Der ganze Raum orientiert sich auf die Stirnwand des Beckens. So war schon bald klar, dass hier ein besonderes Motiv als Hingucker gebraucht wird. Doch über die gesamte Bauzeit konnte kein Fundstück oder Kunstwerk oder Ähnliches gefunden werden, welches in Größe, Art und Farbe an diesen Ort gepasst hätte. So hat die kunstaffine Auftraggeberin selbst, zusammen mit einem Schlosser, den „großen Fisch“ entwickelt und aus Edelstahl fertigen lassen. Dieser hängt nun in gutem Abstand vor der Wand schwebt über dem Wasser und gibt der Schwimmhalle Humor und Leichtigkeit.
