Sichere Schwimmhallensanierung

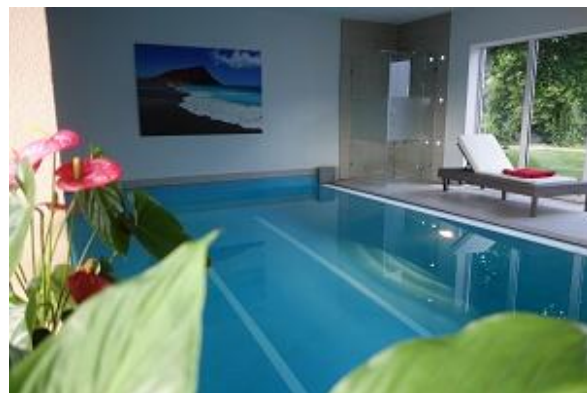
Diese Schwimmhalle wurde mit dem ISO-PLUS-SYSTEM sowohl energetisch, als auch optisch auf den aktuellen Stand gebracht. Das System wurde direkt auf die bestehende Wand angebracht und führt somit zu einer rationellen Montage mit überschaubarem Aufwand.
