## Klimatisch etwas Besonderes!

In Schwimmhallen und -bädern herrschen extreme Bedingungen für alle Bauteile. Gerade die Dauerfeuchte ist ein hohes Risiko und erfordert eine angepasste Produktauswahl. Beim Neubau des Panoramabads in Frankfurt führte die TVB GmbH (Dreieich) das ISO-PLUS-SYSTEM fachgerecht aus.

# **Experten arbeiten Hand in Hand!**

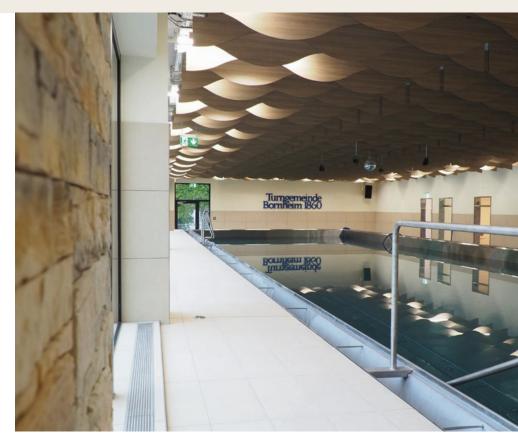
Die Wärmedämmung der Wände erfolgte mit dem System ISO-PLUS III, da beim Oberflächenfinish andere Ansprüche bestanden und diese systemseitig gewährleistet sein

Diese Spezial-Dampfsperre ermöglicht die anschließende Gestaltung verschiedenster Oberflächen. Alle Wand-Flächen wurden nach der Grundierung mit ISO-Haftgrund, ISO-Feuchtraumspachtel und ISO-Gewebe überarbeitet. Teilbereiche wurden im Anschluss geglättet, mit ISO-Schwimmhallenputz versehen oder gefliest.

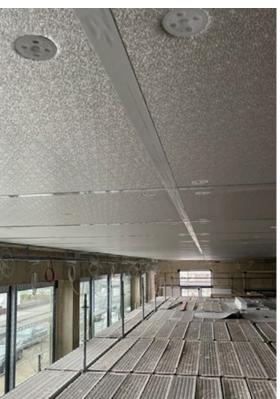
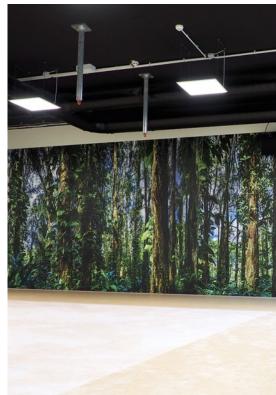
#### ISO-PLUS-SYST

Wärmedämmung + Dampfsperre + Gestaltung

#### Dampfsperre schützt die **Baukonstruktion**

Die Ursache für die Wasserdampf-Diffusion ist das natürliche Bestreben des Wasserdampfs nach Ausgleich. Ohne Dampfsperre kann der Wasserdampf durch das Mauerwerk wandern (= Diffusion). Die Mauer

wird nach außen hin immer kälter, so dass der Wasserdampf mitten im Mauerwerk kondensiert. Das führt unweigerlich zu Feuchteschäden. Das gilt natürlich auch für das Dach und die Decke der Schwimmhalle.

Durch eine innenliegende Wärmedämmung wird der Taupunkt in der Konstruktion weiter nach innen verlagert. Dieser Effekt ist beim üblichen Wohnhausbau kritisch. Nicht jedoch bei der Schwimmhalle, denn hier schützt die Alu-Dampfsperre die Konstruktion vor jeglichem Feuchteeintritt. Die Innendämmung bewirkt warme Oberflächen auch im Bereich konstruktiver Wärmebrücken und die Alu-Dampfsperre schützt

die Konstruktion vor dem Wasserdampf. Auf diese Weise hat sich das ISO-PLUS-SYSTEM schon in vielen tausend Schwimmhallen als die sicherste Maßnahme für Wände, Dach und Decke erwiesen. Das ISO-PLUS-SYSTEM sorgt für behaglich warme Oberflächentemperaturen der Wände und verhindert, dass Wasserdampf in die Wandkonstruktion eindringen kann. Das bedeutet doppelte Sicherheit durch Wärmedämmung und Dampfsperre. Die innenliegende Wärmedämmung mit Aluminium-Dampfsperre ist die sichere Lösung, weil sie konsequent kontrolliert werden kann.
